PERCORSO 2 - PIAZZA LUIGI CALAMATTA/PIAZZALE DEGLI EROI

Comune di Civitavecchia

Piano per l'eliminazione delle Barriere Architettoniche

TAV. 11 - PERCORSO 2: SCHEDA DI PROGETTO SPAZIO URBANO

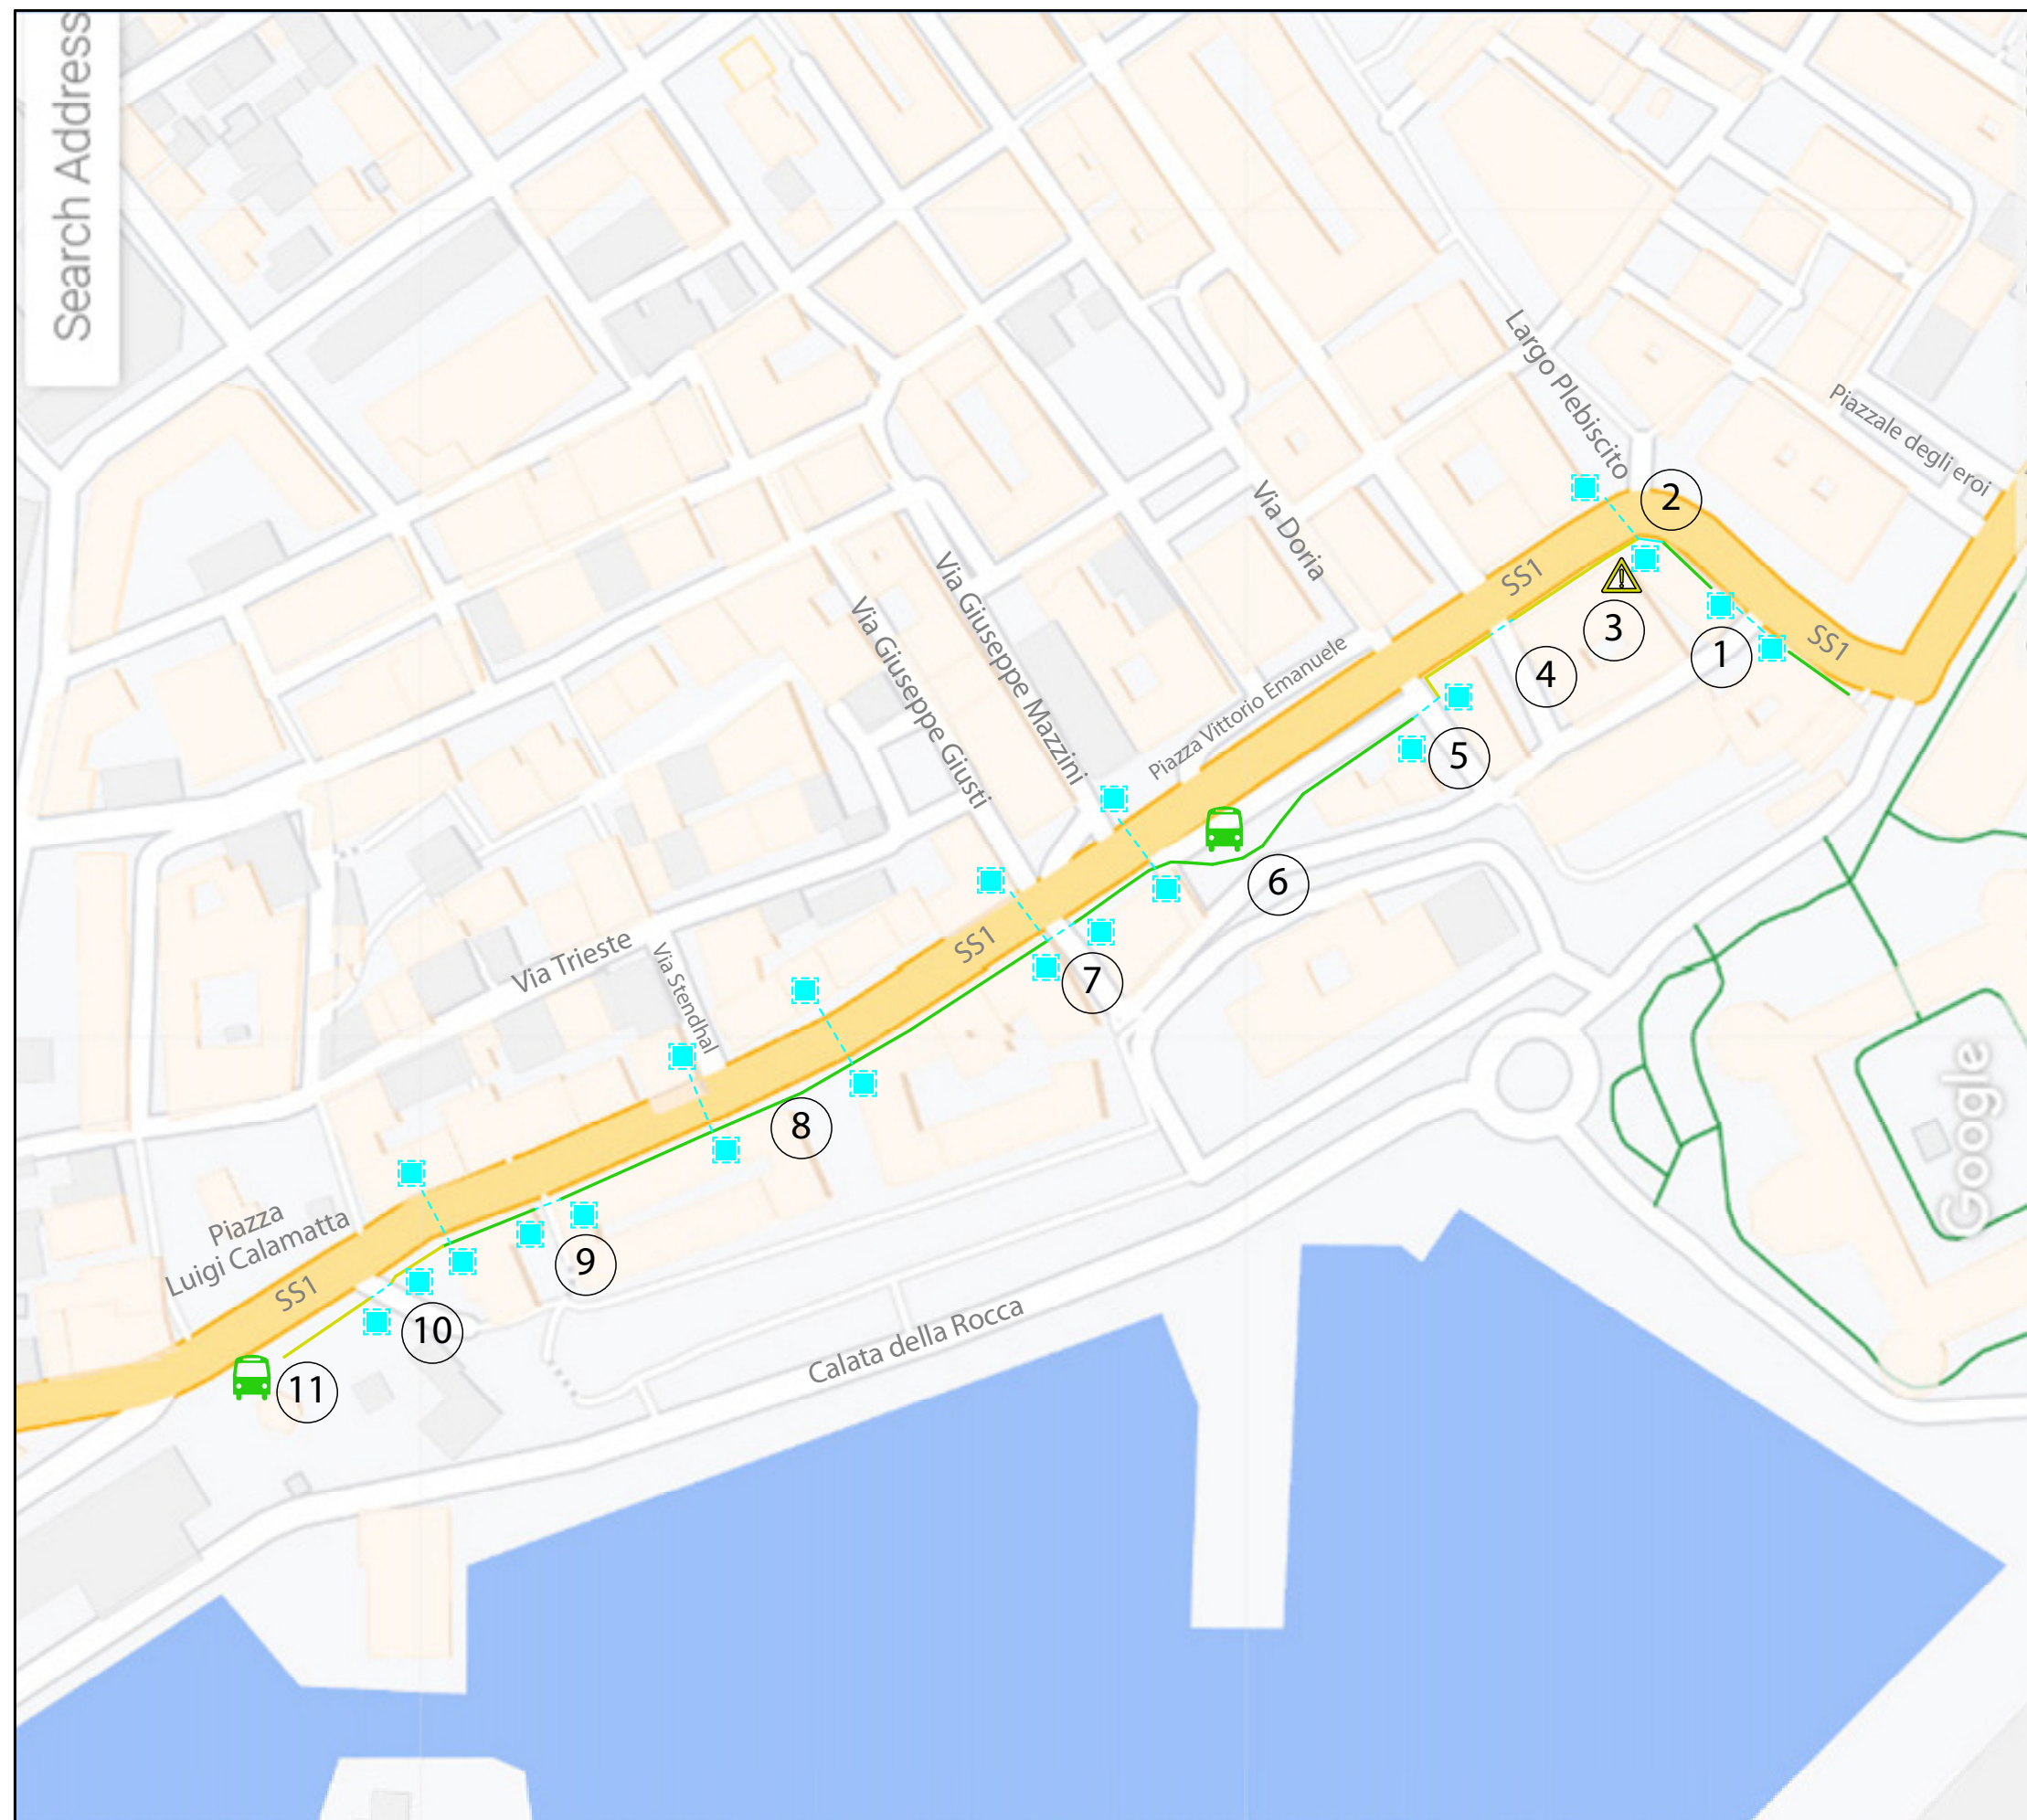
TRATTO UNICO

N rif.	CRITICITA'	PROPOSTA DI INTERVENTO
1	Mancanza di segnaletica orizzontale di attraversamento. Pavimentazione disestata. Raccordi tra marciapiede e carreggiata con dislivelli pari a 2,5 cm. Assenza di pavimentazione tattile su attraversamento.	Rifacimento segnaletica orizzontale e dei raccordi per l'eliminazione del dislivello. Inserimento della pavimentazione tattile per la segnalazione dell'attraversamento
2	Breve tratto di marciapiede con larghezza ridotta a 80 cm. Attraversamento privo di pavimentazione tattile	Allargamento di un tratto di marciapiede in modo che il passaggio minimo netto sia pari a 90 cm
3	Ostacoli in prossimità dell'edicola che riducono la larghezza del marciapiede. Larghezza marciapiede ridotta per più di 10 m.	Spostamento delle attrezzature esterne dell'edicola.
4	Raccordi attraversamento pedonale senza pavimentazione tattile	Inserimento pavimentazione tattile
5	Raccordi attraversamento pedonale senza pavimentazione tattile. Raccordi attraversamento con superficie irregolare	Inserimento pavimentazione tattile. Sistemazione mediante asfaltatura della pavimentazione irregolare

6	Mancanza di segnaletica tattile in prossimità della fermata dei mezzi pubblici	Installazione di una segnaletica tattile a terra in LVE, per facilitare l'accesso ai non vedenti
7	Raccordi attraversamento pedonale senza pavimentazione tattile	realizzazione di segnaletica tattile
8	Raccordi attraversamento pedonale senza pavimentazione tattile	realizzazione di segnaletica tattile
9	Raccordi attraversamento pedonale senza pavimentazione tattile	realizzazione di segnaletica tattile
10	Marciapiede e raccordi con pendenze superiori al 5% mancanza di pavimentazione tattile	Adeguamento dei raccordi e differenziazione cromatica del tratto in pendenza. Inserimento della pavimentazione tattile per la segnalazione dell'attraversamento
11	Mancanza di segnaletica tattile in prossimità della fermata dei mezzi pubblici	Installazione di una segnaletica tattile a terra in LVE, per facilitare l'accesso ai non vedenti
