PERCORSO 4 - VIALE GUIDO BACCELLI

COMMITTENTE COMUNE DI CIVITAVECCHIA Piazzale Pietro Guglielmotti n. 7 - 00053 (RM)	Lorenzo Argentieri architetto Via Matteo Baroli, 107 - 00143 Roma C.F. RGNLNZ68L20H501K P. I.V.A. 10851730589 e-mail: lorenzoargentieri@gmail.com
OGGETTO Piano per l'eliminazione delle Barriere Architettoniche	Progettista Incaricato Arch. Lorenzo Argentieri Collaboratore Geom. Giovanni Campanella R.U.P. Arch. Paola Carboni Dirigente Servizio Lavori Pubblici Ing. Giulio Iorio
TAV. 14 - PERCORSO 4: SCHEDA DI ANALISI SPAZIO URBANO	
DATA DI EMISSIONE 2023.09.01

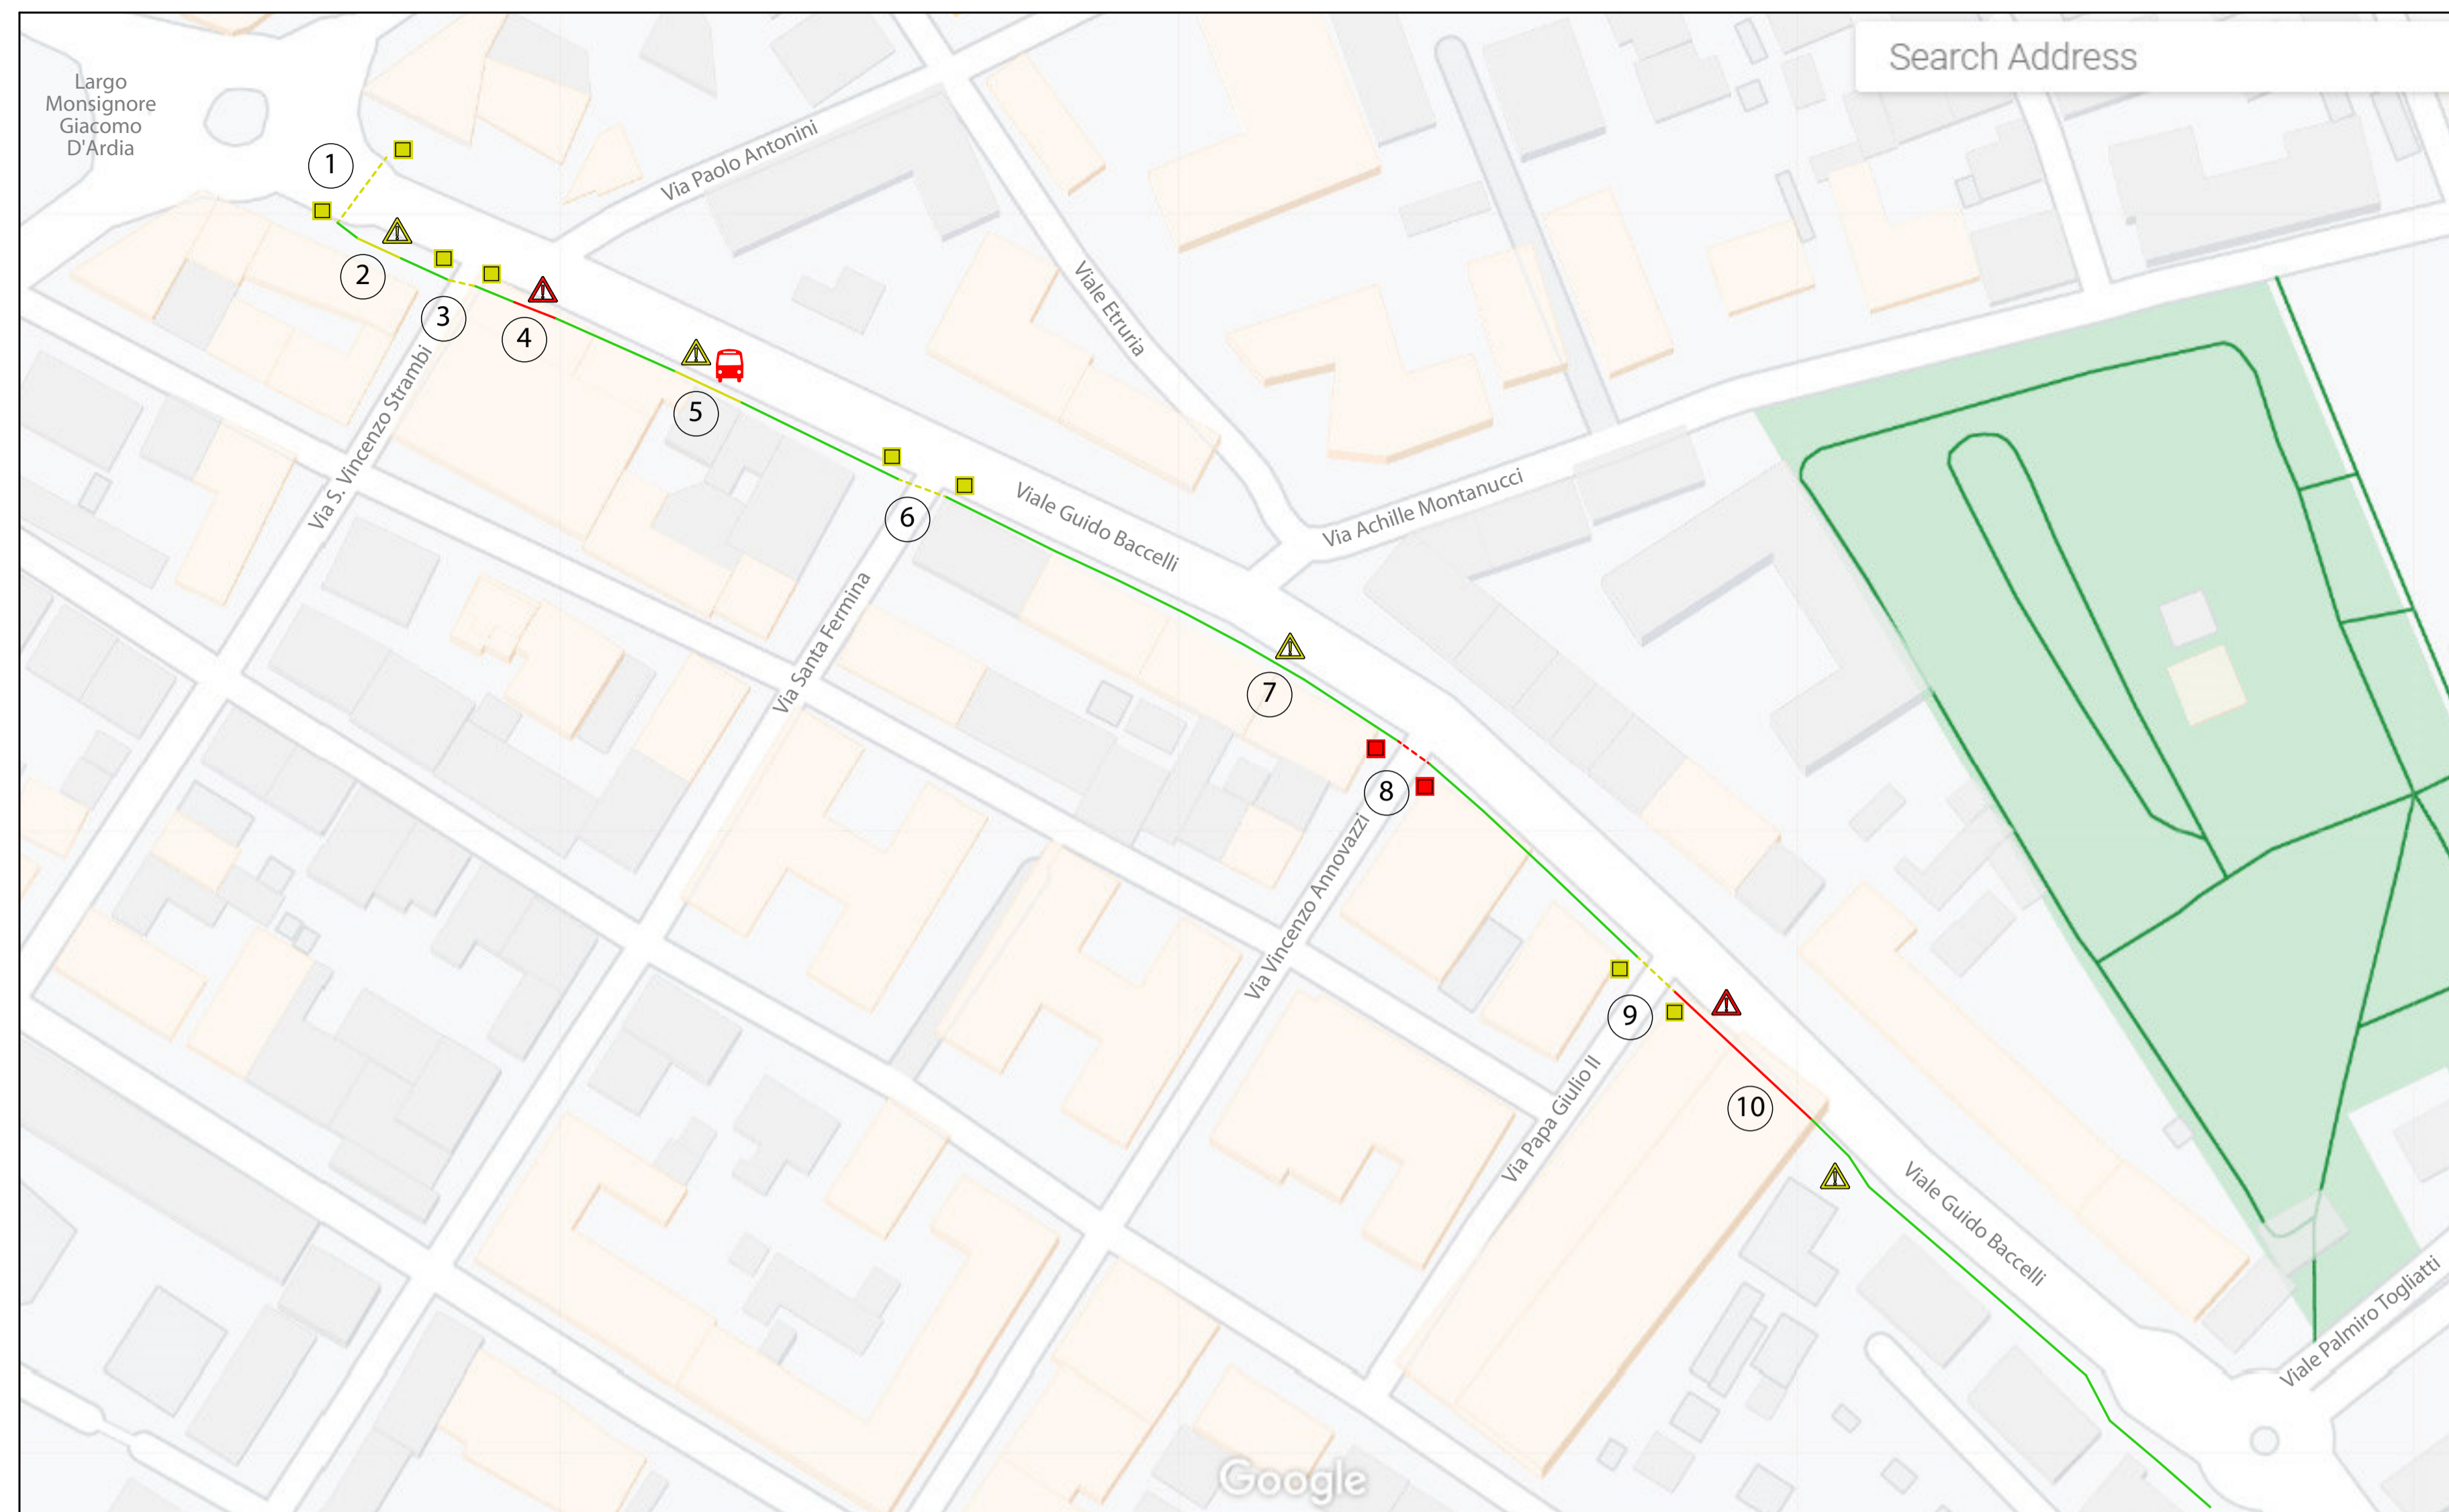
TRATTO 1

N rif.	CRITICITA'
1	Attacco tra pavimentazione stradale e rampe dissestato. Assenza di pavimentazione tattile su attraversamento.
2	Ostacoli su marciapiede relativi all'OSP dell'attività commerciale che provoca un restringimento
3	Attraversamento pedonale su Via S. Vincenzo Strambi privo della segnaletica orizzontale e della pavimentazione tattile di segnalazione dell'attraversamento. Promisquità tra pista ciclabile e percorso pedonale.
4	Ostacolo su marciapiede (rampa di accesso ad attività commerciale)
5	Mancanza di rampe e raccordi per accesso fermata bus dal marciapiede. Mancanza di segnaletica tattile in prossimità della fermata dei mezzi pubblici. Ostacoli su marciapiede con restringimento
6	Raccordi tra marciapiede e carreggiata con dislivello. Assenza di pavimentazione tattile su attraversamento. Segnaletica orizzontale non allineata. Palo segnalazione pista ciclabile può rappresentare un ostacolo per persone ipovedenti

7	Ostacoli su marciapiede rappresentati da OSP e da gradini di accesso ad attività commerciali
8	Mancanza raccordi tra marciapiede e carreggiata e segnaletica tattile. Segnaletica Orizzontale disallineata.
9	Assenza di pavimentazione tattile su attraversamento. Segnaletica orizzontale disallineata
10	Ostacoli restringimento passaggio in corrispondenza del distributore (Tamoil). Scala di accesso al condominio non segnalata (pericolo cadute) pavimentazione sconnessa in corrispondenza del primo albero dopo il distributore di carburanti

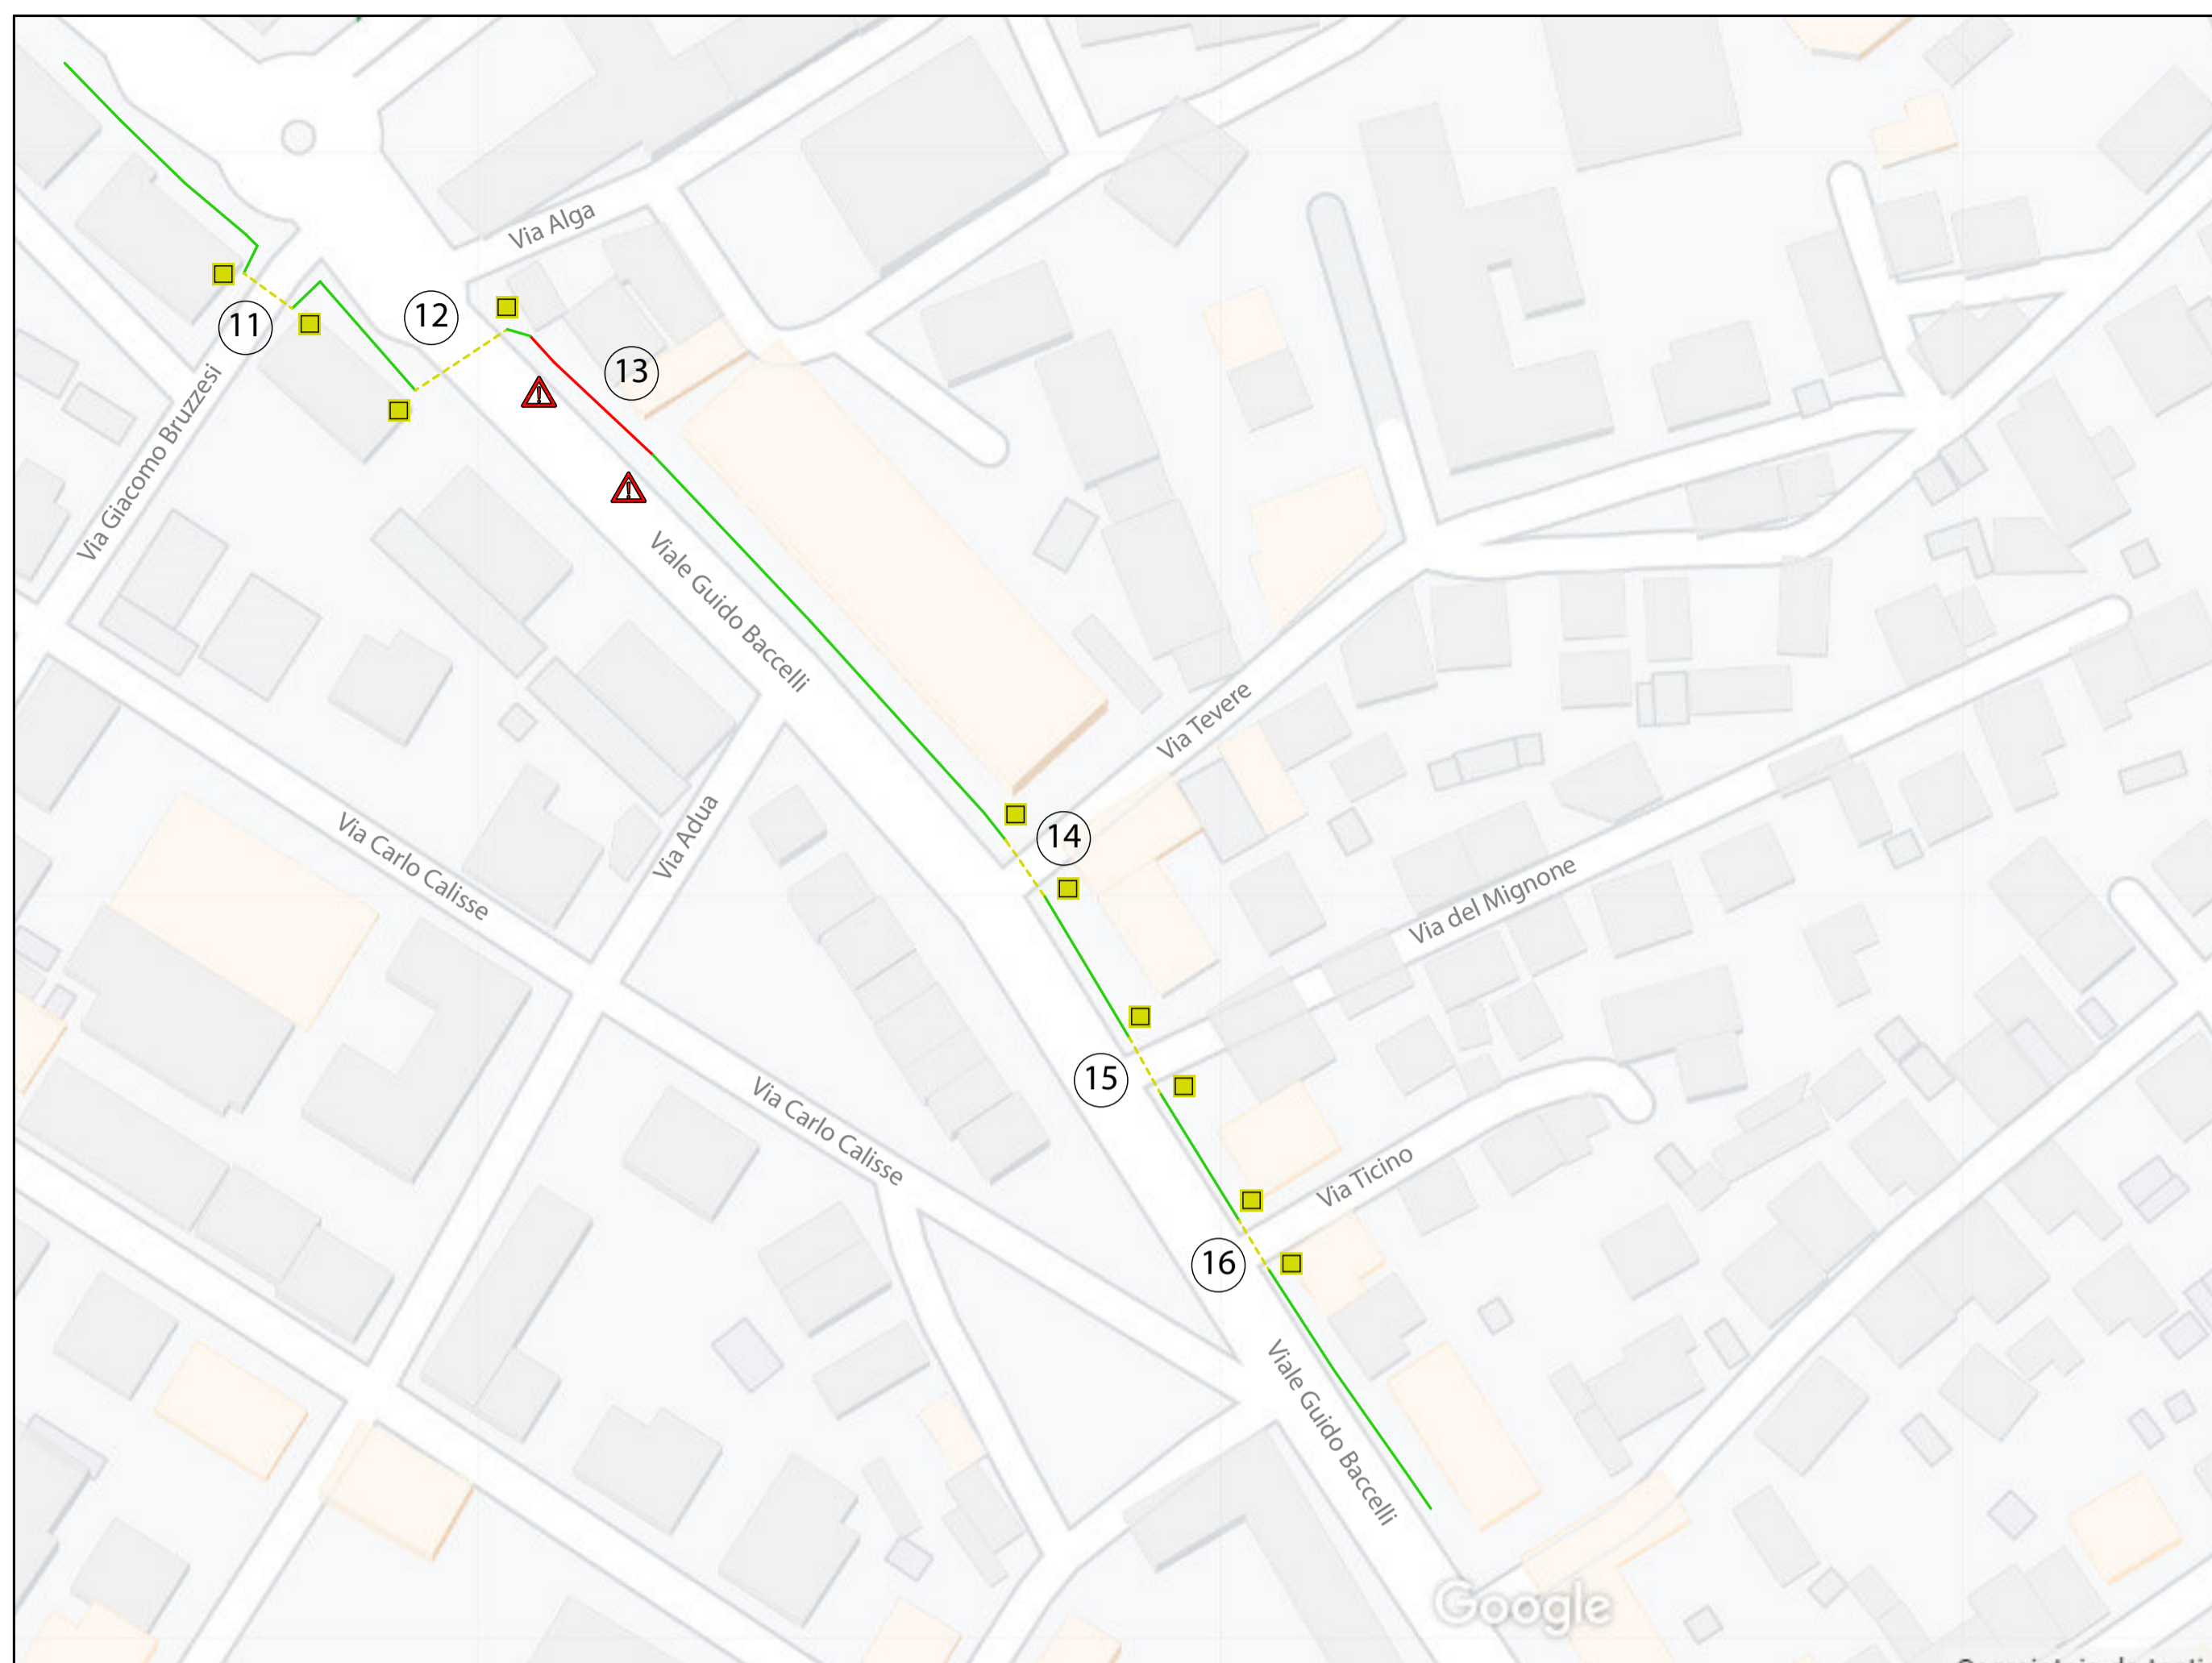
TRATTO 2

11	Attraversamento su Via Giacinto Bruzzeri privo della segnaletica orizzontale e della segnalazione tattile
12	Mancanza raccordi tra marciapiede e pista ciclabile. Pavimentazione sconnessa in corrispondenza dell'attraversamento pedonale nelle aree di parcheggio. Mancanza segnaletica tattile
13	Serie di scalini su marciapiede
14	Attraversamento pedonale su Via Tevere senza segnaletica orizzontale e tattile. Mancanza raccordi su attraversamento e tratti di pavimentazione stradale sconnessa
15	Attraversamento pedonale su Via del Mignone senza segnaletica orizzontale e tattile. Mancanza raccordi su attraversamento e tratti di pavimentazione stradale sconnessa
16	Attraversamento pedonale su Via Ticino senza segnaletica orizzontale e tattile. Mancanza raccordi su attraversamento e tratti di pavimentazione stradale sconnessa

17	Attraversamento pedonale su Via Arno senza segnaletica orizzontale e tattile. Mancanza raccordi su attraversamento e tratti di pavimentazione stradale sconnessa
18	Attraversamento pedonale senza pavimentazione tattile. Scalini su raccordi e tratti di pavimentazione sconnessa
19	Assenza attraversamento pedonale su Via Benci e Gatti
20	Attraversamento pedonale senza pavimentazione tattile. Scalini su raccordi e tratti di pavimentazione sconnessa
21	Pavimentazione sconnessa in prossimità dei passi carrabili. Scalini su attraversamenti e pavimentazione sconnessa
22	Scalini su attraversamenti passi carrabili e pavimentazione sconnessa
23	Pendenza eccessiva su attraversamenti passi carrabili, pavimentazione sconnessa, mancanza segnaletica orizzontale
