PERCORSO 7 - VIA TERME DI TRAIANO

PEBA

PIANO
ELIMINAZIONE
BARRIERE
ARCHITETTONICHE

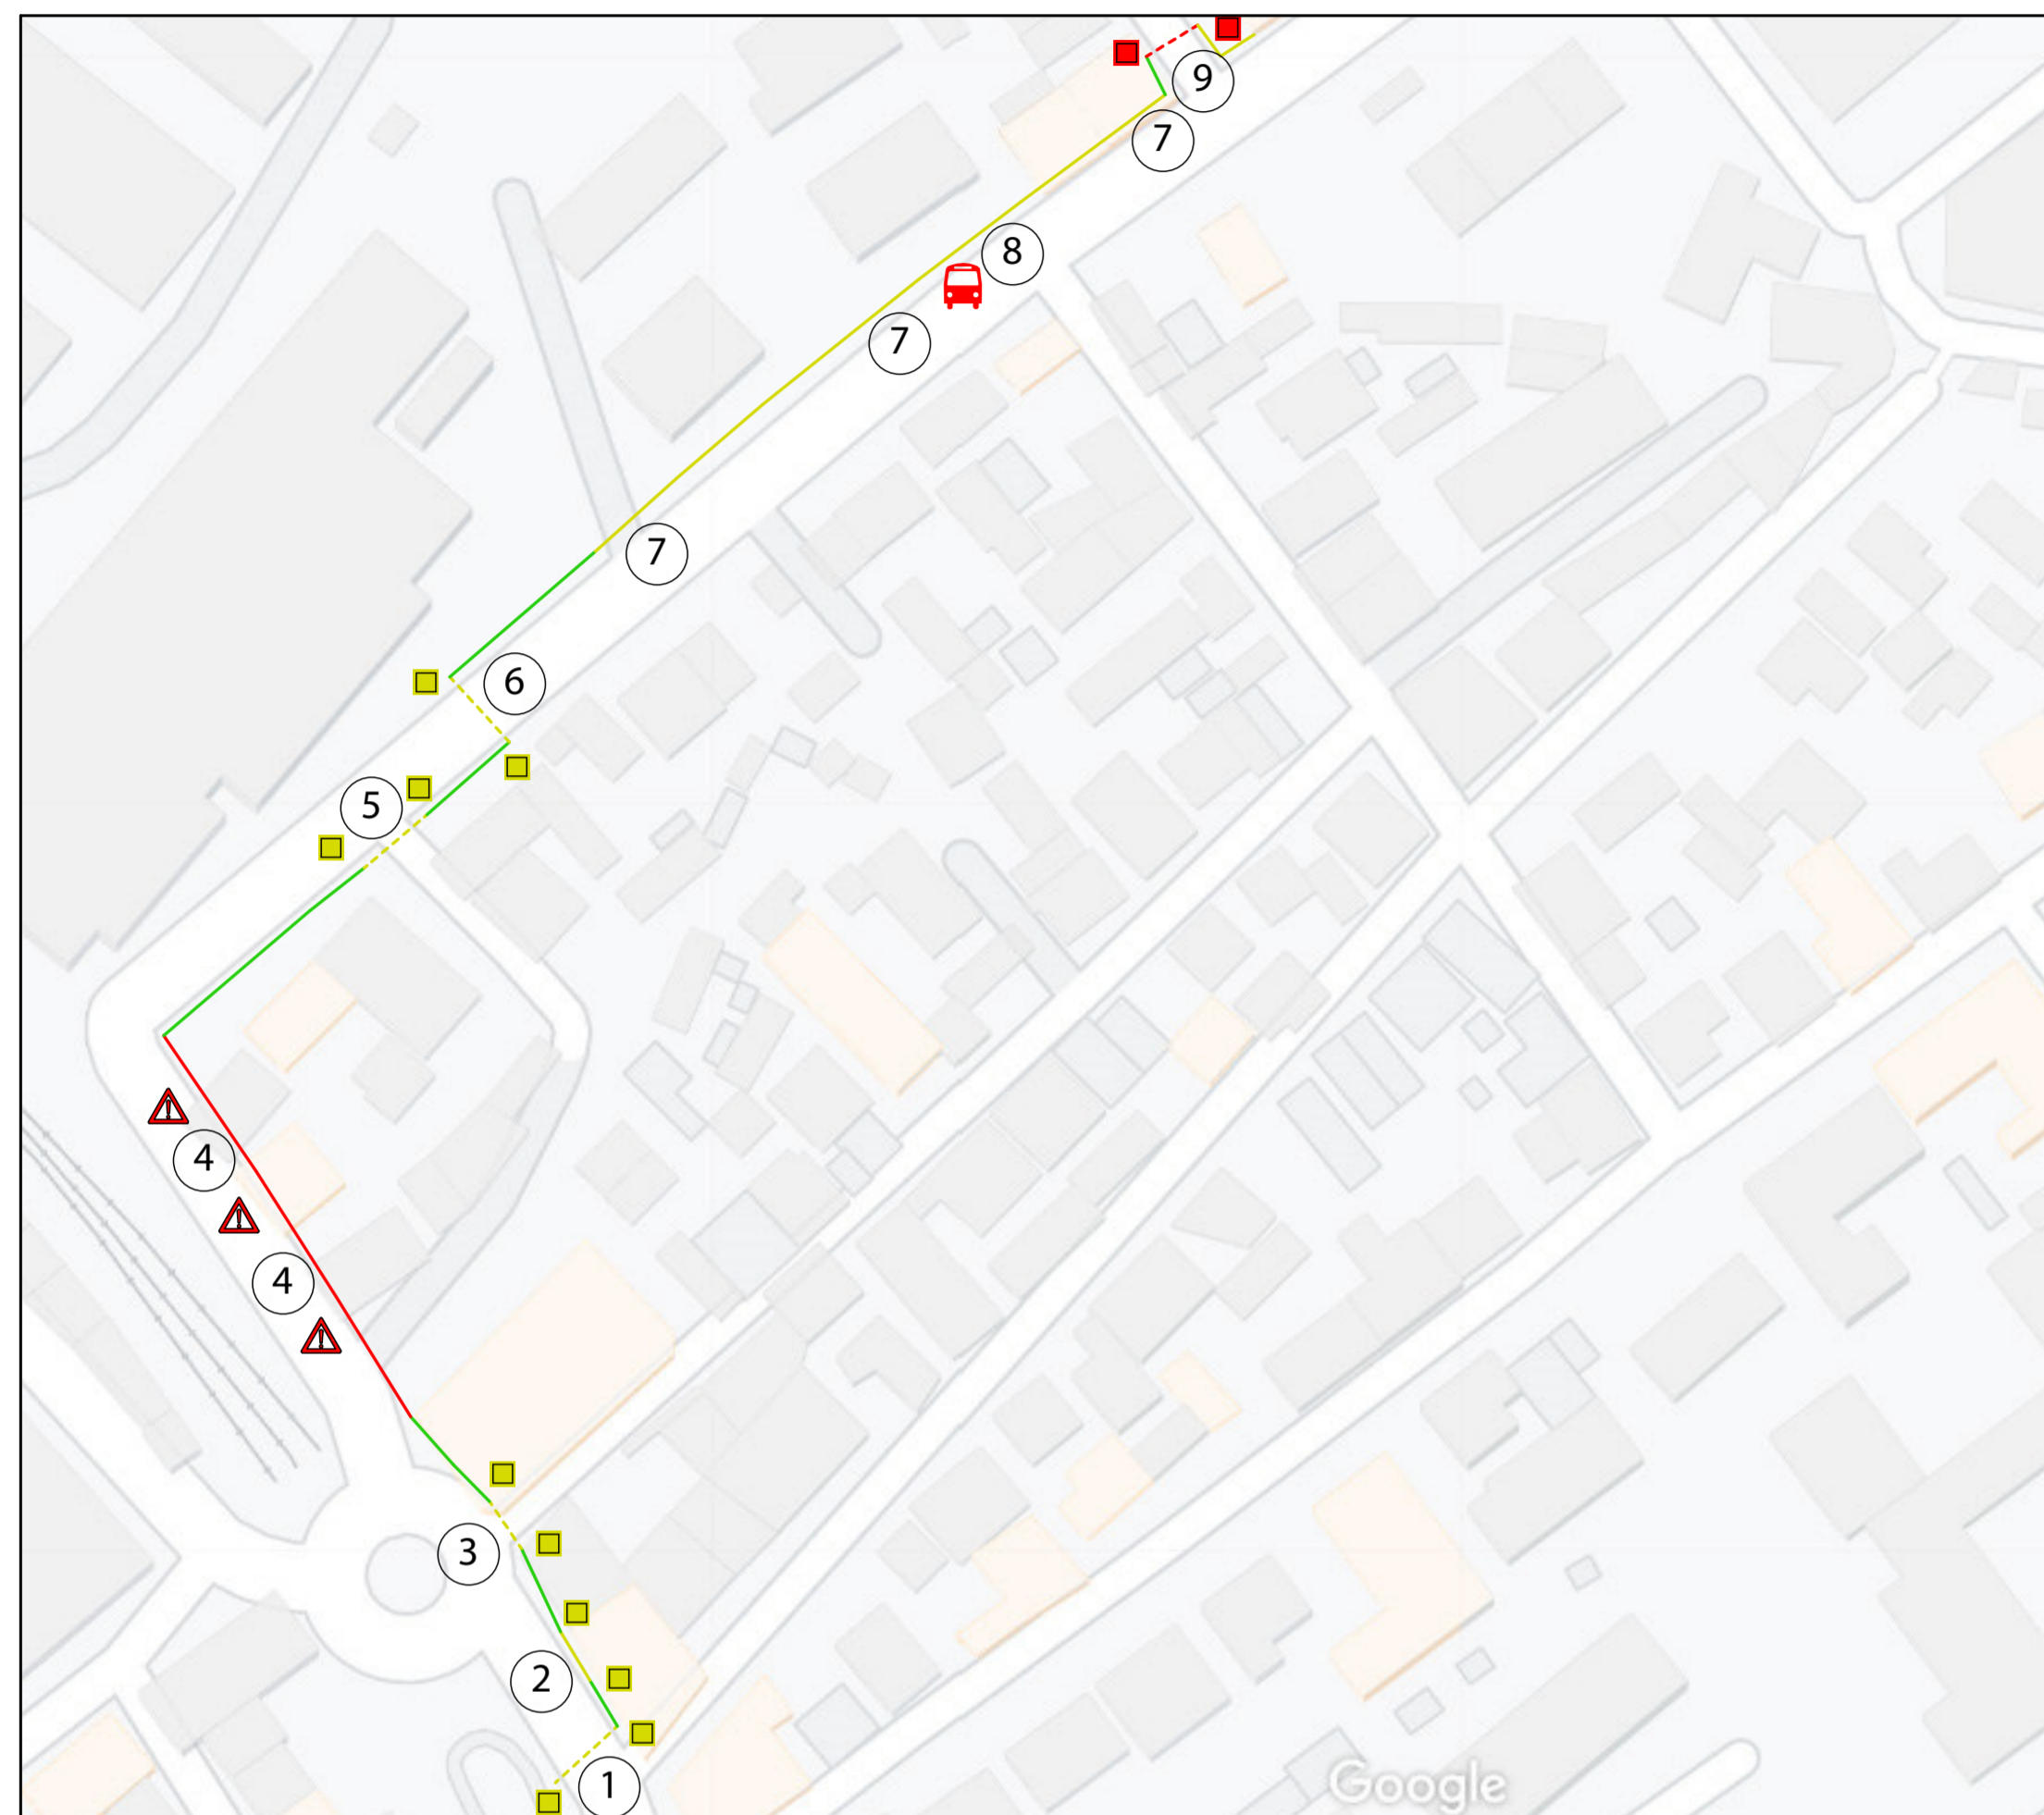
TRATTO 1

N rif.	CRITICITA'
1	Raccordi tra marciapiede e carreggiata con dislivello. Assenza di pavimentazione tattile su attraversamento.
2	Attraversamento pedonale su passo carrabile civico 44 di Via Roma privo della segnaletica orizzontale e della pavimentazione tattile di segnalazione dell'attraversamento. Raccordi con marciapiede con dislivello. Pavimentazione ammalorata
3	Raccordi tra marciapiede e carreggiata con dislivello su attraversamento pedonale di Vi Pio IV. Pavimentazione irregolare Assenza di pavimentazione tattile su attraversamento. Palo illuminazione pubblica che crea restringimento
4	Marciapiede di larghezza minore cm 90
5	Attraversamento pedonale su Piazzetta del Fontanile con raccordi tra marciapiede e carreggiata dissestati. Assenza di pavimentazione tattile su attraversamento. Assenza segnaletica orizzontale. Pavimentazione sconnessa.
6	Attraversamento pedonale su Via Terme di Traiano con segnaletica orizzontale ammalorata e priva della pavimentazione tattile di segnalazione dell'attraversamento. Gradini su raccordi

7	Serie di passi carrabili con gradini, rampe e raccordi dissestati e mancanza di pavimentazione tattile. Pavimentazione sconnessa
8	Mancanza di segnaletica tattile in prossimità della fermata dei mezzi pubblici
9	Arretramento attraversamento pedonale su Via dell'Amba Aradam di circa 10 metri

10	Passo carrabile con gradini, rampe e raccordi dissestati e mancanza di pavimentazione tattile. Pavimentazione sconnessa
11	Arretramento attraversamento pedonale su Via Ugo Foscolo di circa 10 metri
12	Attraversamento pedonale su area di servizio privo della segnaletica orizzontale e tattile. Rampe e raccordi ammalorati
13	Passo Carrabile con gradini, mancanza della segnaletica orizzontale e di pavimentazione tattile. Pavimentazione sconnessa
14	Mancanza di segnaletica tattile in prossimità della fermata dei mezzi pubblici
15	Serie di ostacoli sul marciapiede (cartelli stradali e pali illuminazione pubblica) ch restringono il marciapiede a 70 cm
16	Passo carrabile senza rampe e raccordi. Pavimentazione in betonella sconnessa assenza di segnaletica orizzontale
17	Attraversamento su Via Gaspare Pecorelli con segnaletica orizzontale ammalorata. Rampe e raccordi con gradini, mancanza di pavimentazione tattile
